## CAMORINO, CEDIMENTO SCARPATA

GEOTECNICA PER I PERICOLI NATURALI 2022-2023

Su richiesta della SUVA e dell'impresa di costruzione, Geoservizi ha verificato la stabilità di una scarpata di scavo interessata da un franto.

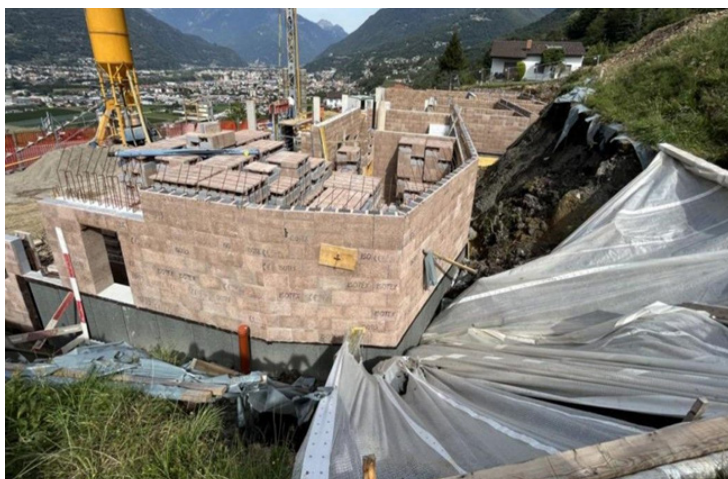
Sopra, foto del dissesto ed inquadramento cartografico.

Una frana si è innescata in un deposito morenico soprastante il basamento roccioso, costituito da paragneiss. L'indagine è iniziata con rilievi sia della geometria del dissesto che delle caratteristiche geotecniche dei terreni. Si è identificata la presenza d'acqua di infiltrazione al contatto tra i depositi sciolti e la roccia come principale causa del movimento.

L'intervento proposto è stata la **riprofilatura delle scarpate** di scavo, da eseguirsi prima della ripresa dei lavori edificatori. Sono inoltre state indicate le precauzioni da adottare per il mantenimento della sicurezza dei lavoratori.

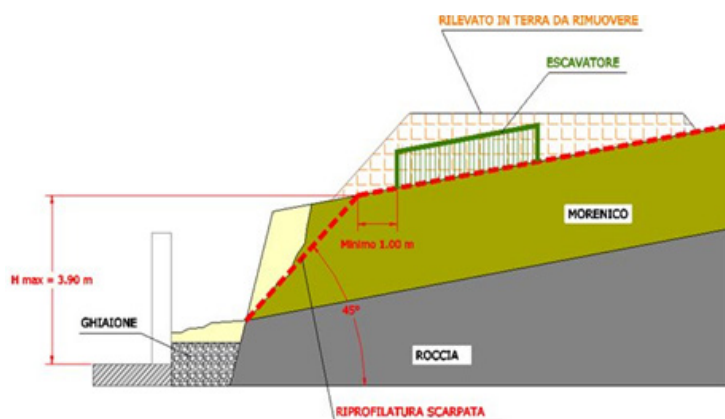
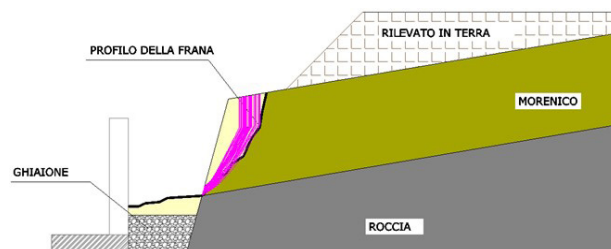
Sotto, soluzione di stabilizzazione proposta e profili di scarpata derivati dalla back analysis.

Mediante **back analysis** si è verificata l'attendibilità dei parametri stessi e si sono identificate le geometrie di sicurezza da impostare in cantiere.
