# PORZA, RISANAMENTO DI UNA VILLA CON PRESENZA DI RADON

RISANAMENTO RADON

2022

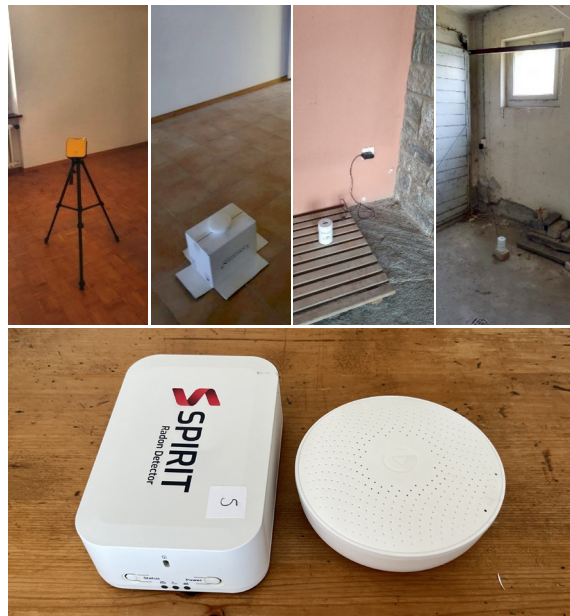
Strumenti di misurazione dell'edificio prima della ristrutturazione.

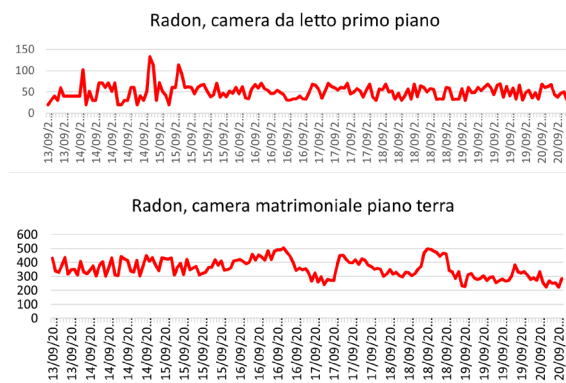
Al primo piano la concentrazione è sempre risultata inferiore ai 300 Bq/m<sup>3</sup> (valore limite), mentre al piano terra i valori sono stati più alti.

Confronto della concentrazione di Radon tra il primo piano (bassi valori) e il piano terra (alti valori > 300 Bq/m<sup>3</sup>).

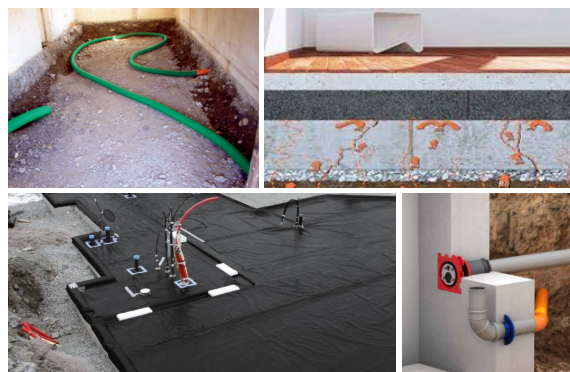
Misure di intervento per la riduzione delle concentrazioni del gas Radon nell'edificio ristrutturato.

- un tubo di drenaggio Radon al di sotto della soletta, presentato in due varianti in funzione della rigidità del tubo scelta dal committente;
- una barriera anti-Radon sotto il pavimento del piano terra;
- ulteriori accorgimenti per rendere ermetici tutti i fori che collegano gli ambienti interni dell'edificio con il sottosuolo.
