# GEOSERVIZI

Catalogo 2025-2026

# SERVIZI PROPOSTI

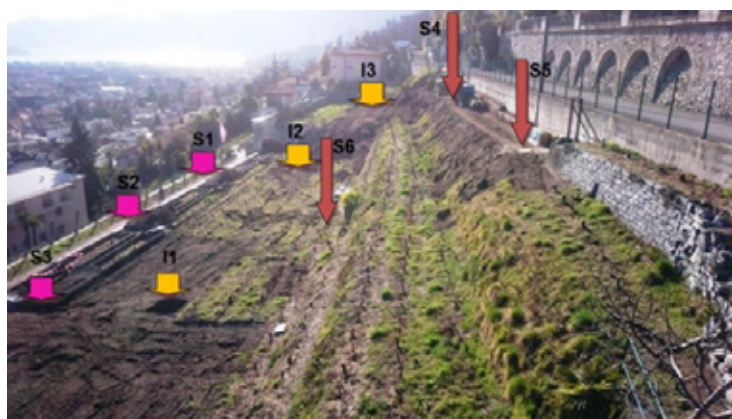
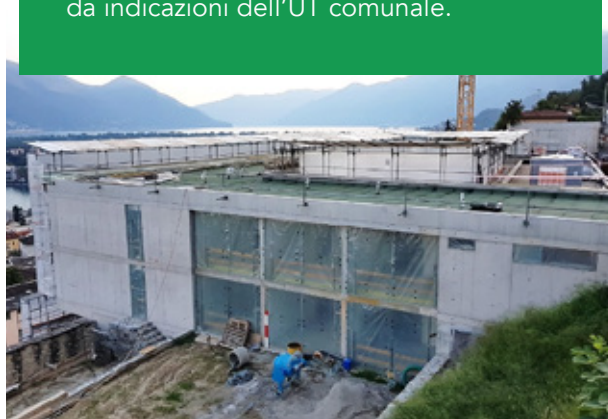
Fase iniziale del cantiere nel 2017 e posizioni delle prove geotecniche. A destra, fase finale del cantiere nel 2020.

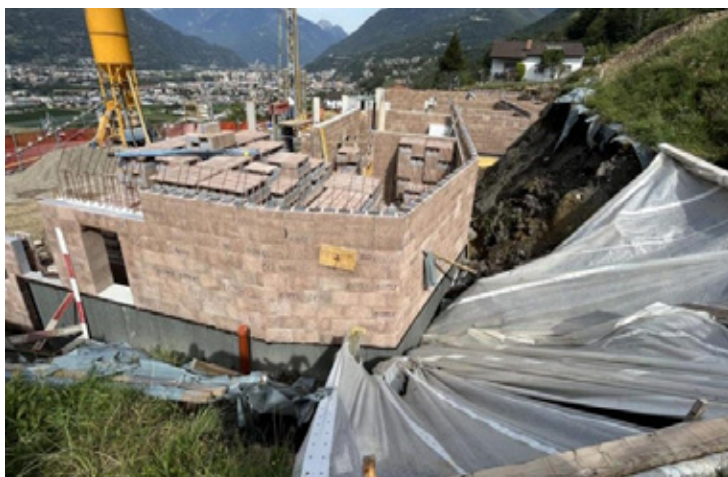
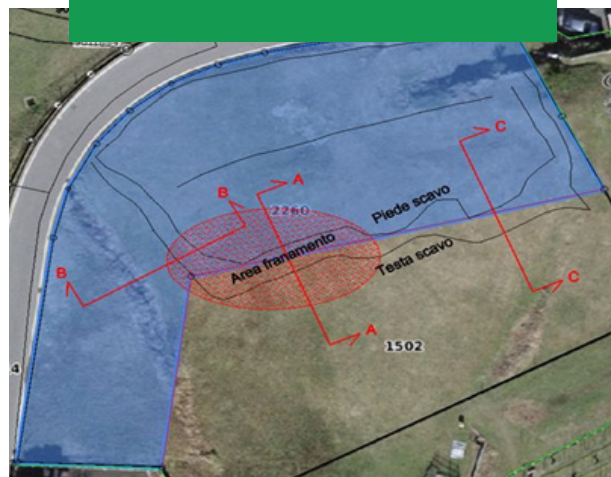
Sopra, foto del dissesto ed inquadramento cartografico.

Sotto, soluzione di stabilizzazione proposta e profili di scarpata derivati dalla back analysis.

Una frana si è innescata in un deposito morenico soprastante il basamento roccioso, costituito da paragneiss. L'indagine è iniziata con rilievi sia della geometria del dissesto che delle caratteristiche geotecniche dei terreni. Si è identificata la presenza d'acqua di infiltrazione al contatto tra i depositi sciolti e la roccia come principale causa del movimento.

Mediante **back analysis** si è verificata l'attendibilità dei parametri stessi e si sono identificate le geometrie di sicurezza da impostare in cantiere.

L'intervento proposto è stata la **riprofilatura delle scarpate** di scavo, da eseguirsi prima della ripresa dei lavori edificatori. Sono inoltre state indicate le precauzioni da adottare per il mantenimento della sicurezza dei lavoratori.

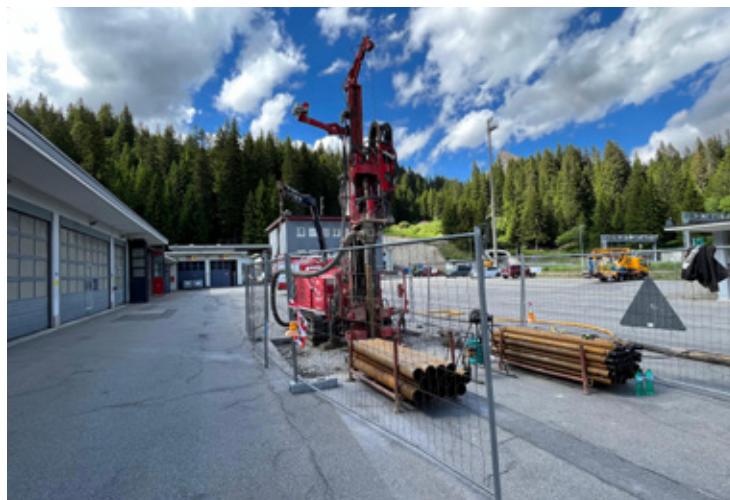
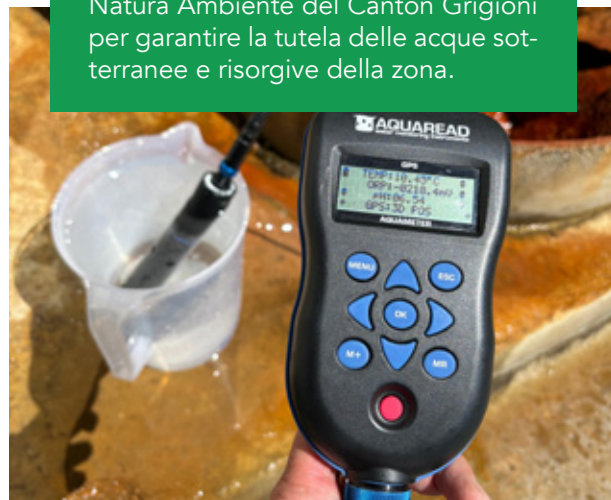
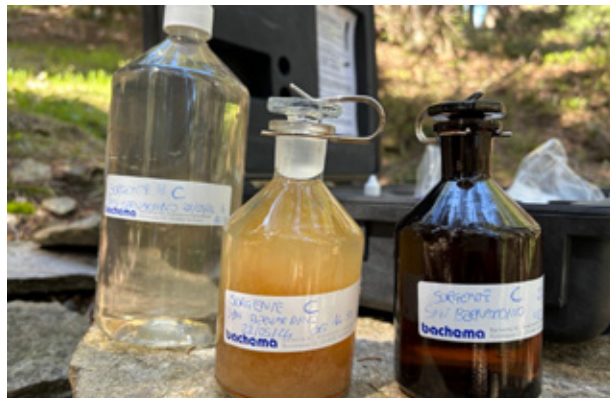
A sinistra, perforatrice in lavorazione, a destra, analisi istantanea delle acque sorgive. Sotto, ricostruzione della situazione geologica e idrogeologica dell'area e campioni prelevati dalla sorgente C.

A partire dalla perforazione di prova (2022) sino al compimento finale delle sonde geotermiche (2024), **sono stati costantemente monitorati i principali parametri chimico-fisici delle due sorgenti** cartografate all'interno di una particolare Zona di Protezione dell'acqua; una è la nota sorgente locale d'acqua minerale, l'altra una piccola sorgente nel bosco, interessante poiché molto vicina all'area di progetto.

Le due sorgenti, in relazione all'ubicazione e ai lineamenti tettonici dell'areale del San Bernardino, sono state identificate come provenienti da sistemi idrogeologici separati, con una composizione minerale disciolta molto diversa, come confermato dai dati di laboratorio.

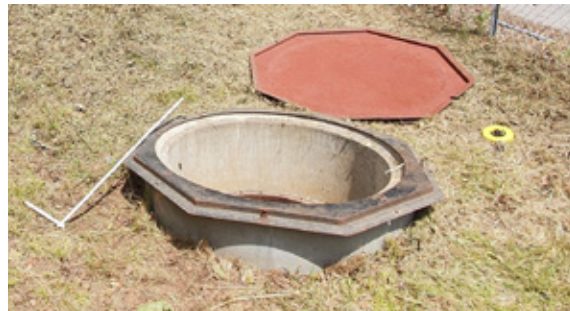
Pozzo principale.

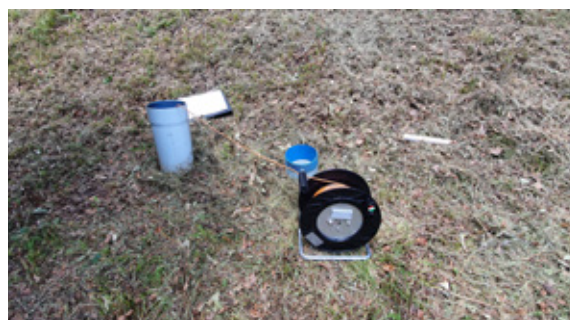
Ricostruzione della geometria del pozzo e tecniche di risanamento.

Grazie alle misurazioni sul posto **sono state ricostruite le geometrie del pozzo** (risalente agli anni Novanta e senza disegni esecutivi) ed è stata determinata la profondità della superficie piezometrica.

- 1) ricostruire il pozzetto in calcestruzzo per fornire un'adeguata protezione idrogeologica del pozzo;
- 2) spurgare il pozzo tramite le tecniche dell'idrojetting e dell'airlift;
- 3) costruire un nuovo e moderno pozzo sull'asse di quello attualmente presente, di diametro inferiore, sfruttando la perforazione già eseguita e le più moderne e piccole pompe a immersione.

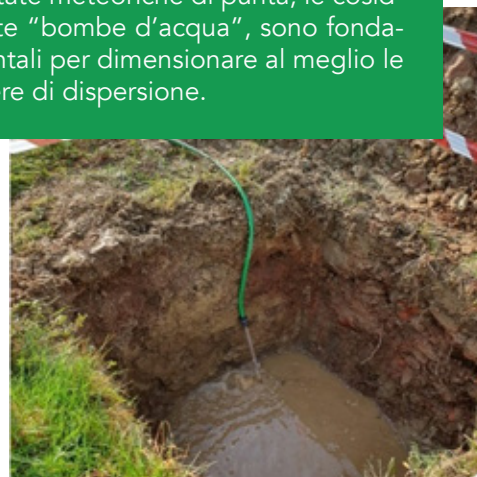
Curva pluviometrica. A destra, prova di infiltrazione. Sotto, tabella di verifica delle opere di dispersione.

Dopo la verifica dell'ammissibilità all'infiltrazione secondo progetto, è stata condotta una dettagliata campagna idrogeologica con tre prove infiltrometriche a carico variabile in pozzetto, che hanno permesso di determinare la permeabilità intrinseca dei terreni. Successivamente sono state studiate le curve pluviometriche relative a Lugano ed è stata calcolata la dimensione delle opere di smaltimento, considerando piogge di diversa durata e intensità.

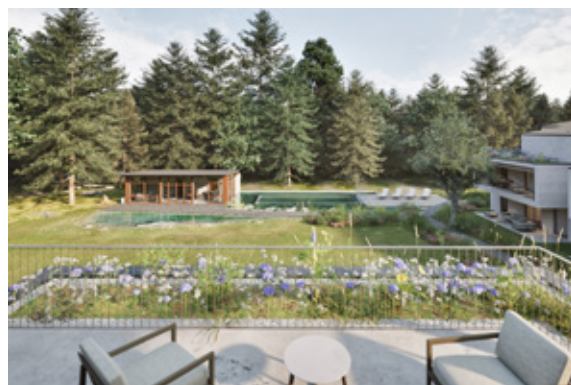
Rendering progettuale con laghetto di ritenzione acque meteoriche.

Per la gestione delle acque si è optato per la realizzazione di un'area umida con funzione primaria di ritenzione e successiva **infiltrazione**. Secondo il progetto, affinché lo stagno sia fruibile dai residenti, si è considerata la presenza permanente di acqua all'interno di una parte del bacino.

Poiché le bombe d'acqua sono aumentate in modo costante, sono stati considerati per il calcolo della portata meteorica, **eventi piovosi di massima intensità**; L'analisi ha portato a definire un bacino in grado di ritenere e successivamente infiltrare l'acqua in arrivo dalla zona edificata.

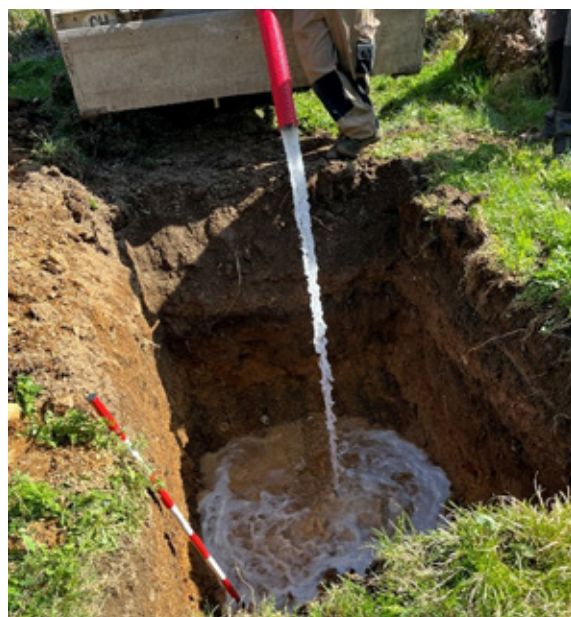
Riempimento del pozzetto di prova

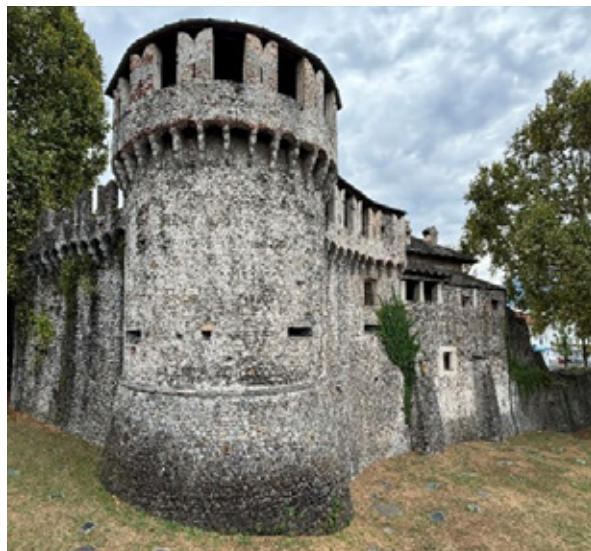
Su incarico della Città di Locarno, **Geoservizi** ha eseguito svariate indagini ai fini di valutare gli spessori, la struttura e lo stato di conservazione delle murature secolari del Castello Visconteo e dell'adiacente edificio Casorella.

Il programma di indagine redatto da Geoservizi ha compreso sia **prove endoscopiche** che **linee di georadar sia verticali** (sulla muratura) **che orizzontali** (pavimentazioni), al fine di individuare la presunta struttura al piano interrato dell'edificio Casorella e l'efficienza costruttiva della muratura del castello.

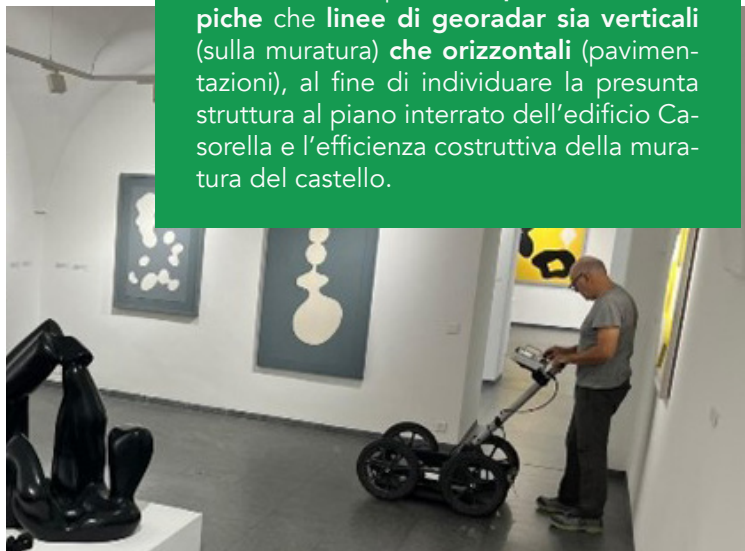
Vista della torre del Castello Visconteo (XIV secolo). Esecuzione rilievo GPR nella sala espositiva del Museo Casorella.

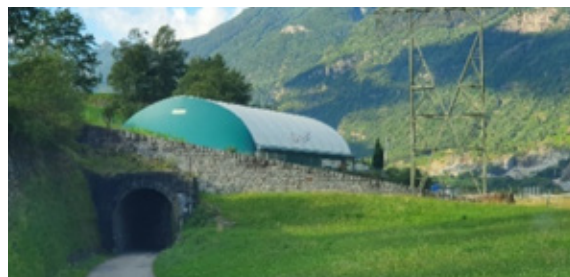
L'attuale palaroller con le planimetrie e facciate del nuovo progetto.

Tramite **georadar** si è evidenziato che la **fondazione dell'attuale Palaroller è di tipo a platea** e più in profondità, dentro il materiale di sottofondo, sembra esserci una rete di drenaggio con direzione Est-Ovest. Al di sotto del terreno antropico si rileva **una stratificazione dei terreni** che non è più sub-orizzontale come sotto la tensostruttura, ma immerge verso sud ovest. La caratterizzazione del sottosuolo individua, dall'altro verso il basso: **terreno di riporto, depositi alluvionali, depositi morenici**. I depositi alluvionali fanno parte della **Buzza di Biasca**, un'immensa frana che nel 1513 ostruì la valle di Blenio. Si formò in seguito un lago dove ora sorge Biasca, ma lo sbarramento ben presto crollò. L'onda anomala scaturitasi causò enormi danni fino alla piana di Magadino.

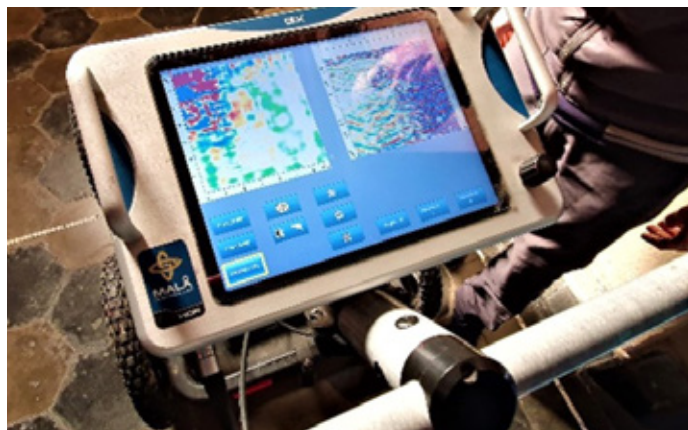
Tomografia elettrica 3D e georadar in esecuzione. A sinistra, una elaborazione dei risultati.

Incaricata dai progettisti del Consiglio Parrocchiale, **Geoservizi ha proposto** l'esecuzione di prove geofisiche non invasive condotte a partire dal perimetro del Battistero e dai pavimenti interni: in particolare è stata eseguita **una tomografia elettrica 3D** (con geometria non convenzionale) **e diverse linee georadar**. Lo scopo è stato quello di evidenziare le anomalie nel sottosuolo dell'edificio fino alla profondità di circa 3-4 m e proporle agli esperti dell'Ufficio Beni Culturali per l'interpretazione archeologica.

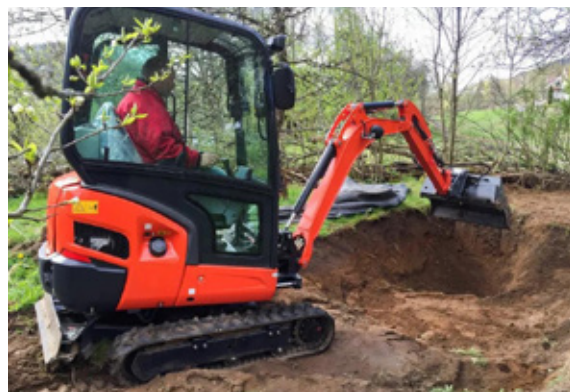
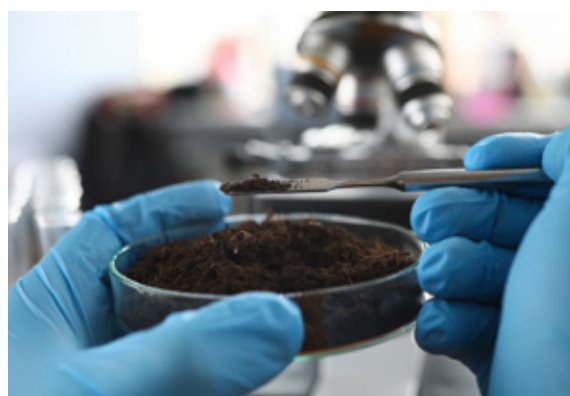
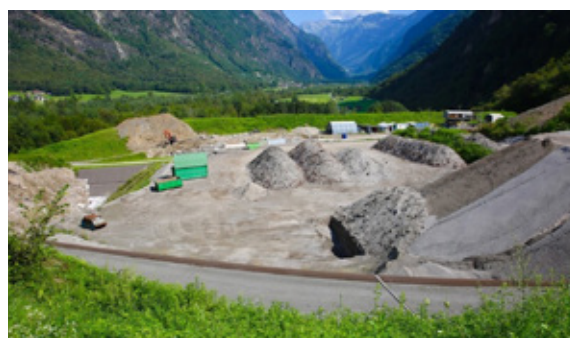
Realizzazione del sondaggio per il prelievo di un campione incontaminato, analisi di laboratorio e stoccaggio in discarica di tipo B.

In conclusione, **Geoservizi consiglia** al committente di separare il materiale dello strato superficiale e inviarlo a discarica, mentre a profondità maggiori non sarà necessario gestire il rifiuto come speciale.

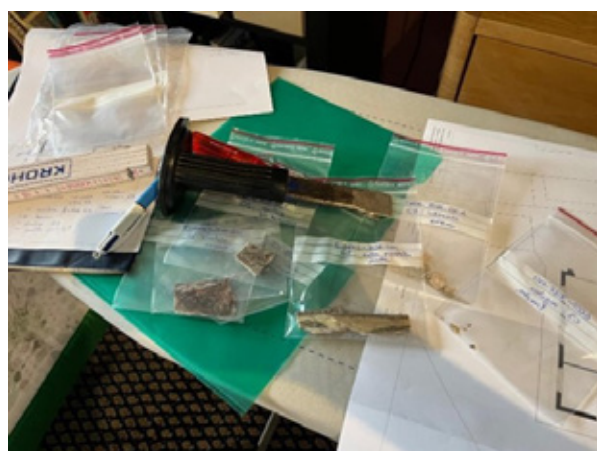
Dettaglio di un pannello contenente amianto / Campioni prelevati da mandare in laboratorio.

La colla delle piastrelle della parete nel locale cucina è risultata **contenere dell'amianto**.

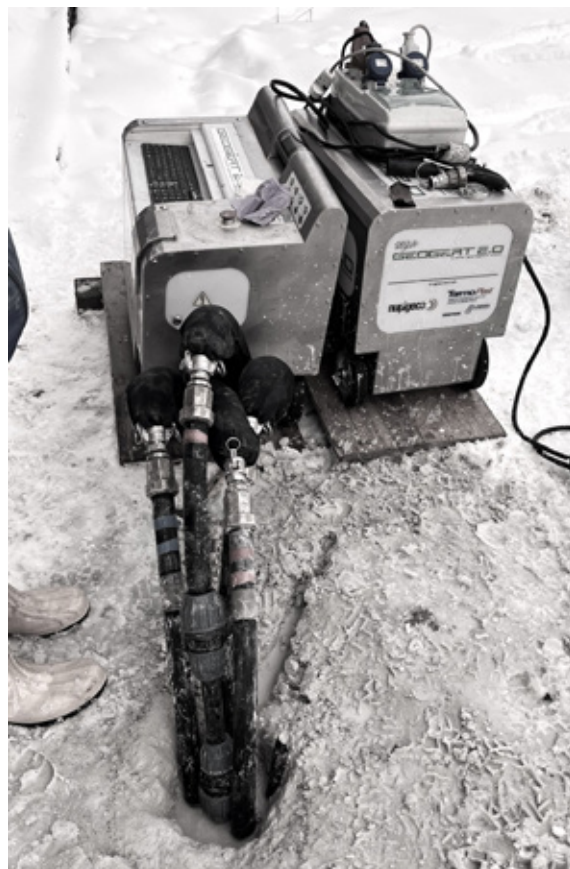
Esecuzione del TRT e, sotto, elaborazione dei dati raccolti.

**Il calcolo eseguito presenta sufficiente margine di sicurezza (10%)** per sostenere senza problemi i miglioramenti tecnici futuri delle pompe di calore, che richiederanno più calore al terreno e consumeranno meno energia elettrica.

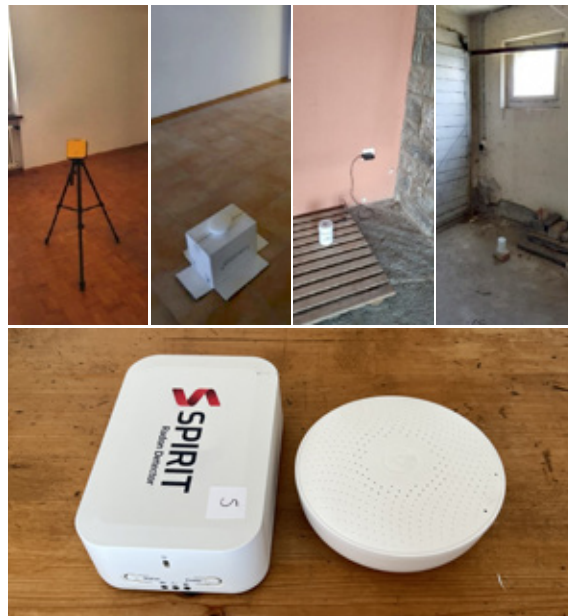
Strumenti di misurazione dell'edificio prima della ristrutturazione.

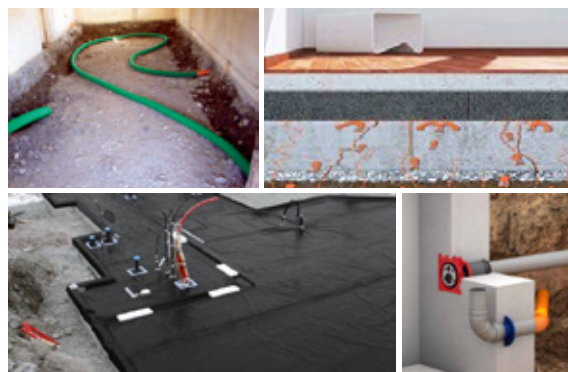
Misure di intervento per la riduzione delle concentrazioni del gas Radon nell'edificio ristrutturato.

Ultimo step del nostro lavoro sarà il monitoraggio a lavori conclusi, per valutare se gli interventi di risanamento del gas Radon sono stati efficaci.

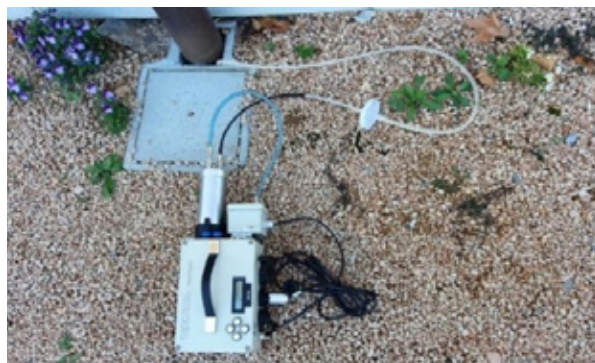
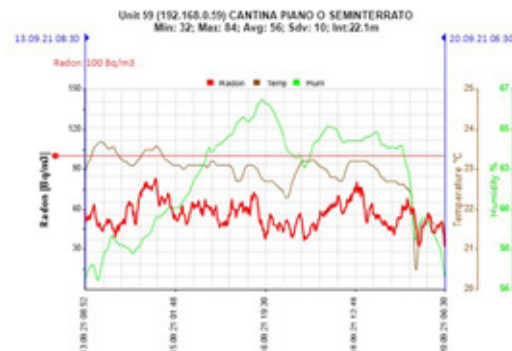
Strumenti di misurazione del Radon in modalità attiva e passiva. A destra, grafici della concentrazione.

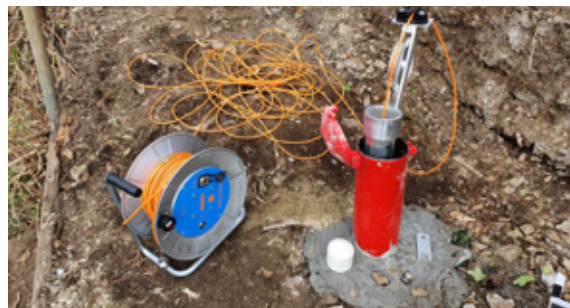
La lettura inclinometrica consiste nel rilevare, mediante l'uso di una sonda inclinometrica inserita in una perforazione precedentemente predisposta, le deviazioni (inclinazioni) fra l'asse della sonda e la verticale assoluta. Dopo aver eseguito più misurazioni nel corso del tempo, si risale agli spostamenti del terreno (cedimenti fronti di scavo, frane, ecc.).

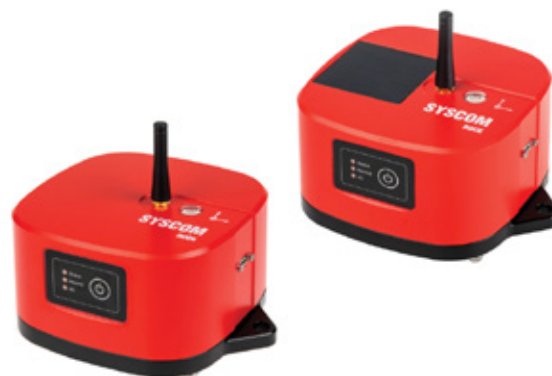
#### DEFINIZIONE DELLA CLASSE SISMICA DEL TERRENO

La Svizzera, pur avendo una sismicità moderata, può affrontare rischi amplificati nelle aree urbane anche con terremoti di bassa intensità. L'adozione di **edifici antisismici** e una pianificazione accurata sono essenziali per ridurre i danni. Geoservizi, seguendo la **norma SIA 261** e usando tomografi avanzati, classifica la sismicità del terreno, un parametro fondamentale per progettare **edifici sicuri**.
