## MAGLIASO

ANALISI DELLE SOSTANZE NOCIVE IN  
ABITAZIONE, PERICOLO AMIANTO

2024

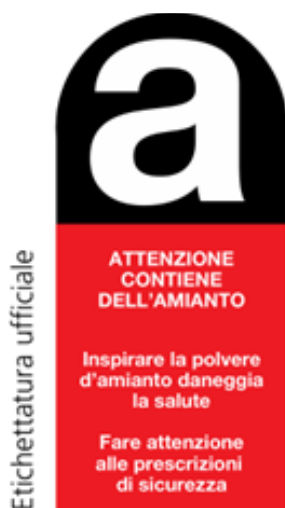
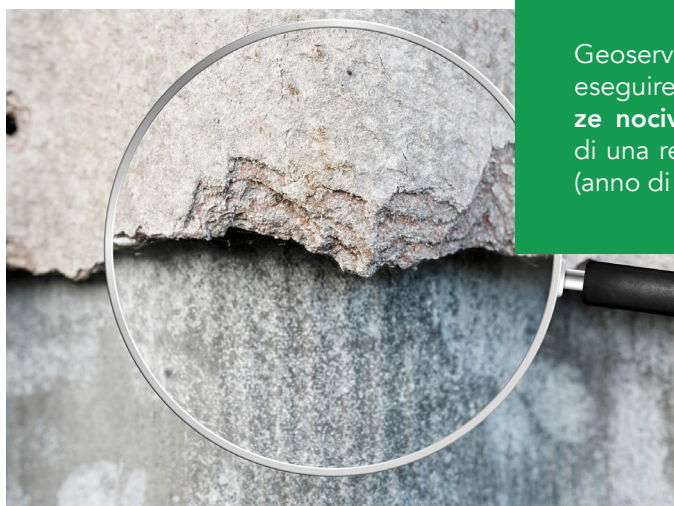
Dettaglio di un pannello contenente amianto / Campioni prelevati da mandare in laboratorio.

La colla delle piastrelle della parete nel locale cucina è risultata **contenere dell'amianto**.

In rispetto al grado di urgenza vi sono diverse misure di bonifica a seconda dei materiali identificati; i gradi di urgenza sono definiti dal Forum Amianto Svizzera FACH5 .

In questo specifico caso, **GRADO D'URGENZA II**, prima di intervenire sull'edificio i materiali contenenti devono essere bonificati.
