## CAMORINO, CEDIMENTO SCARPATA

GEOTECNICA PER I PERICOLI NATURALI 2022-2023

Su richiesta della SUVA e dell'impresa di costruzione, Geoservizi ha verificato la stabilità di una scarpata di scavo interessata da un franto.

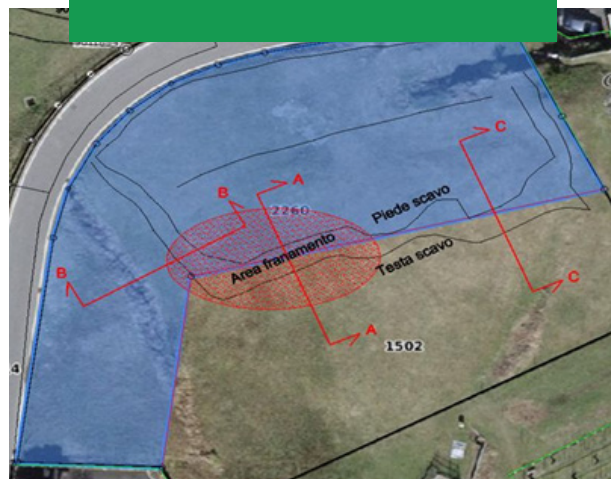
Sopra, foto del dissesto ed inquadramento cartografico.

Una frana si è innescata in un deposito morenico soprastante il basamento roccioso, costituito da paragneiss. L'indagine è iniziata con rilievi sia della geometria del dissesto che delle caratteristiche geotecniche dei terreni. Si è identificata la presenza d'acqua di infiltrazione al contatto tra i depositi sciolti e la roccia come principale causa del movimento.

L'intervento proposto è stata la **riprofilatura delle scarpate** di scavo, da eseguirsi prima della ripresa dei lavori edificatori. Sono inoltre state indicate le precauzioni da adottare per il mantenimento della sicurezza dei lavoratori.
